# MICROZONAZIONE SISMICA

## Allegati grafici Nuove indagini geofisiche

Regione Veneto  
 Comune di Colceresa

Regione	Soggetto realizzatore	Data
Veneto	Dott. Geol. Francesco Marinoni  COLLABORATORI  Dott. Geol. Maurizio Olivotto Dott. Geol. Leonardo Basso	Marzo 2020

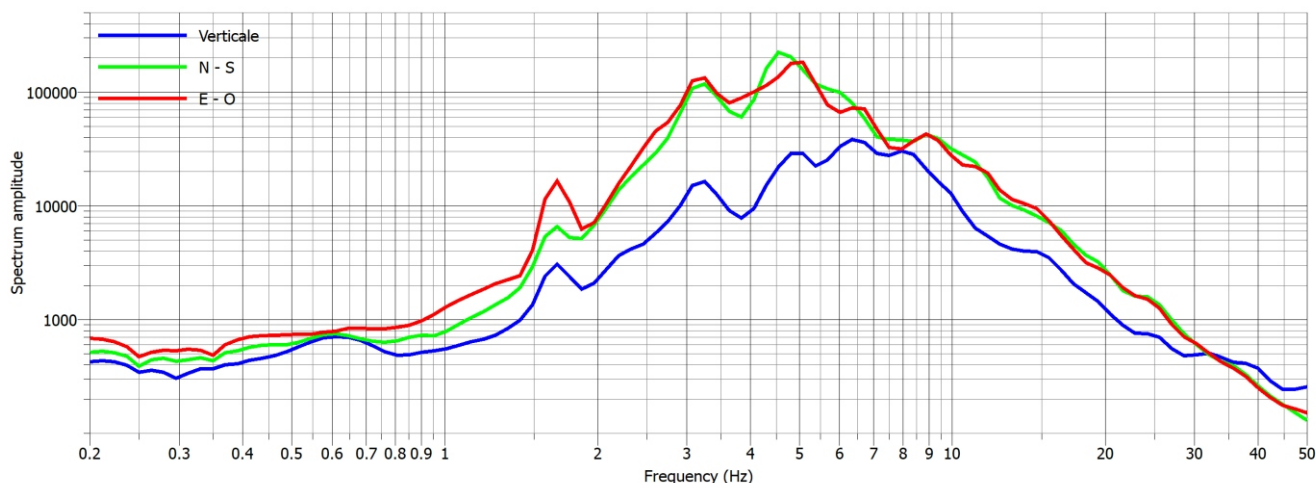
# COMUNE DI COLCERESA (VI) - INDAGINE PUNTUALE N° 024126P2

Stazione di misura HVSR - Località: Via dell'Industria - Case Dal Ferro

## Componenti spettrali

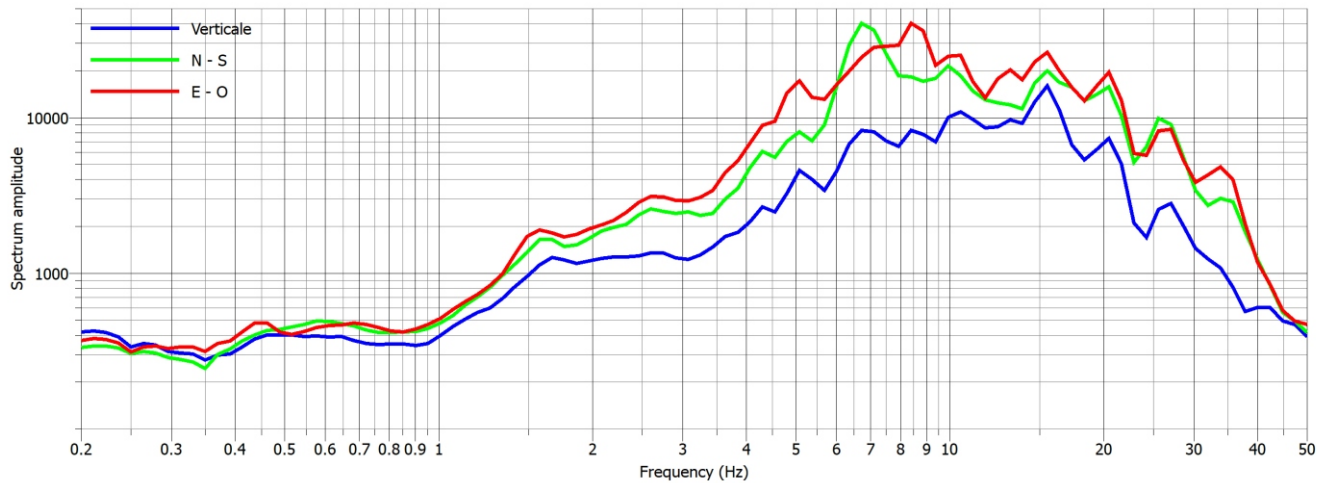
# COMUNE DI COLCERESA (VI) - INDAGINE PUNTUALE N° 024126P10

## Stazione di misura HVSR - Località: Via dell'Artigianato

### Componenti spettrali

### Rapporto H/V

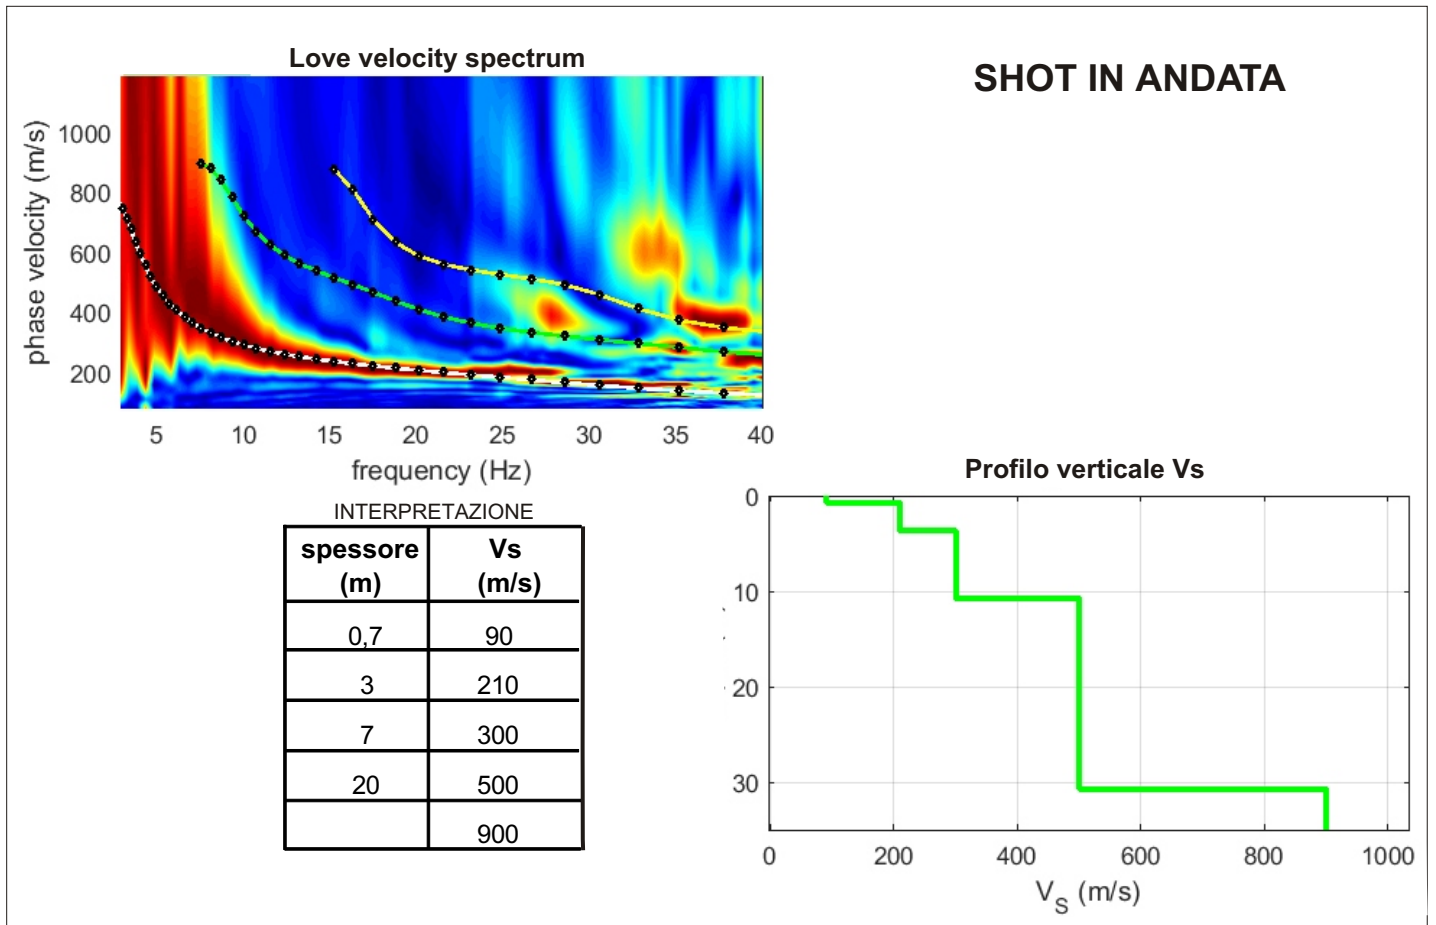
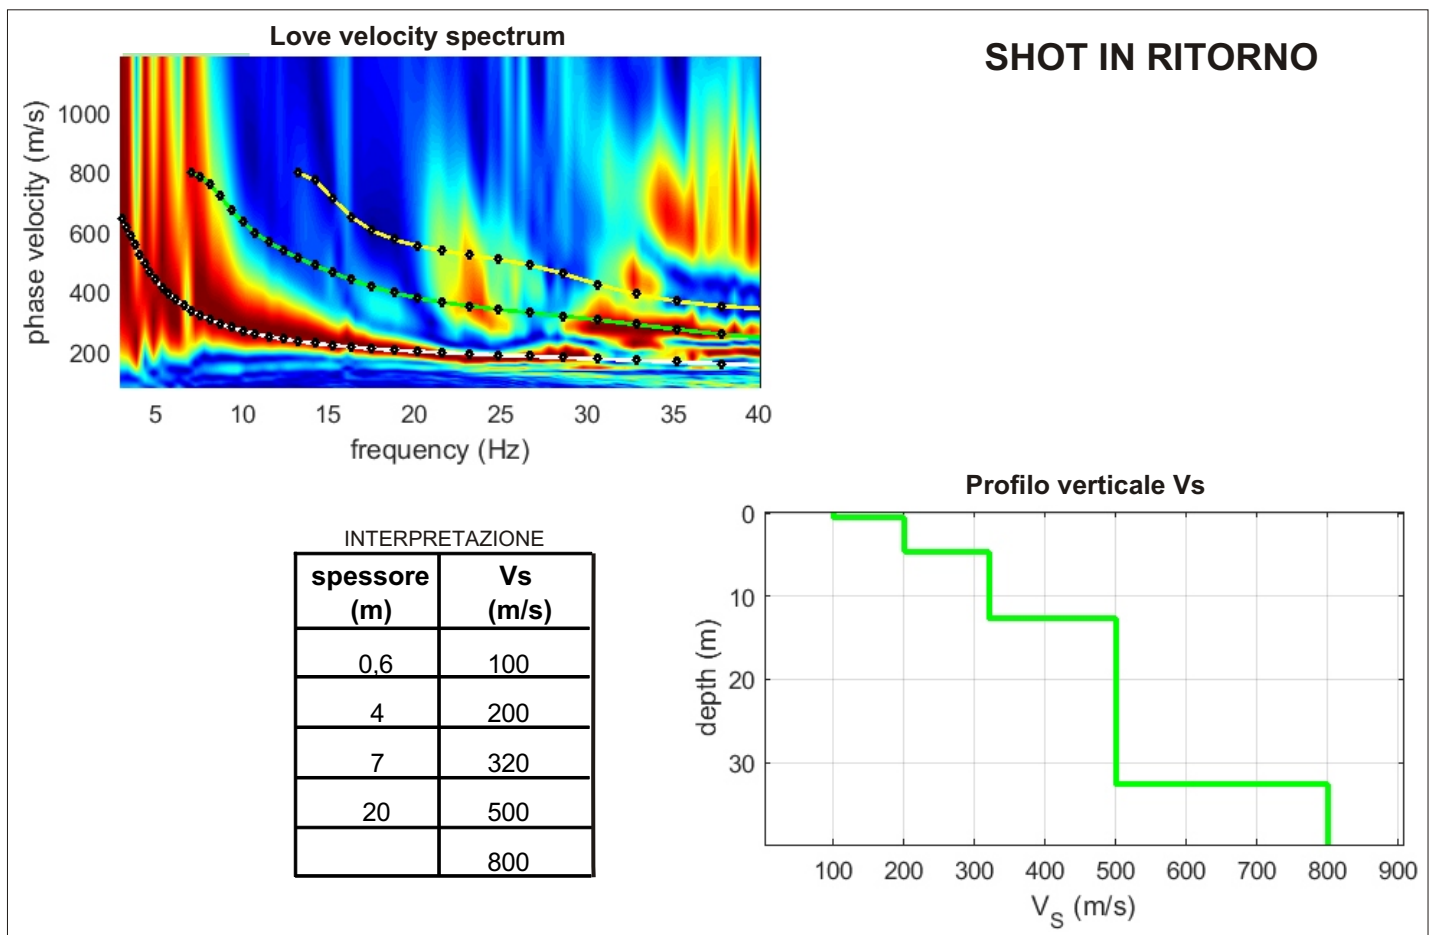
# COMUNE DI COLCERESA (VI) - INDAGINE LINEARE N° 024126L3

Profilo MASW - Località: Via Don G. Carli

ANALISI CONGIUNTA ONDE DI LOVE
